# Pantallas vía pecuaria

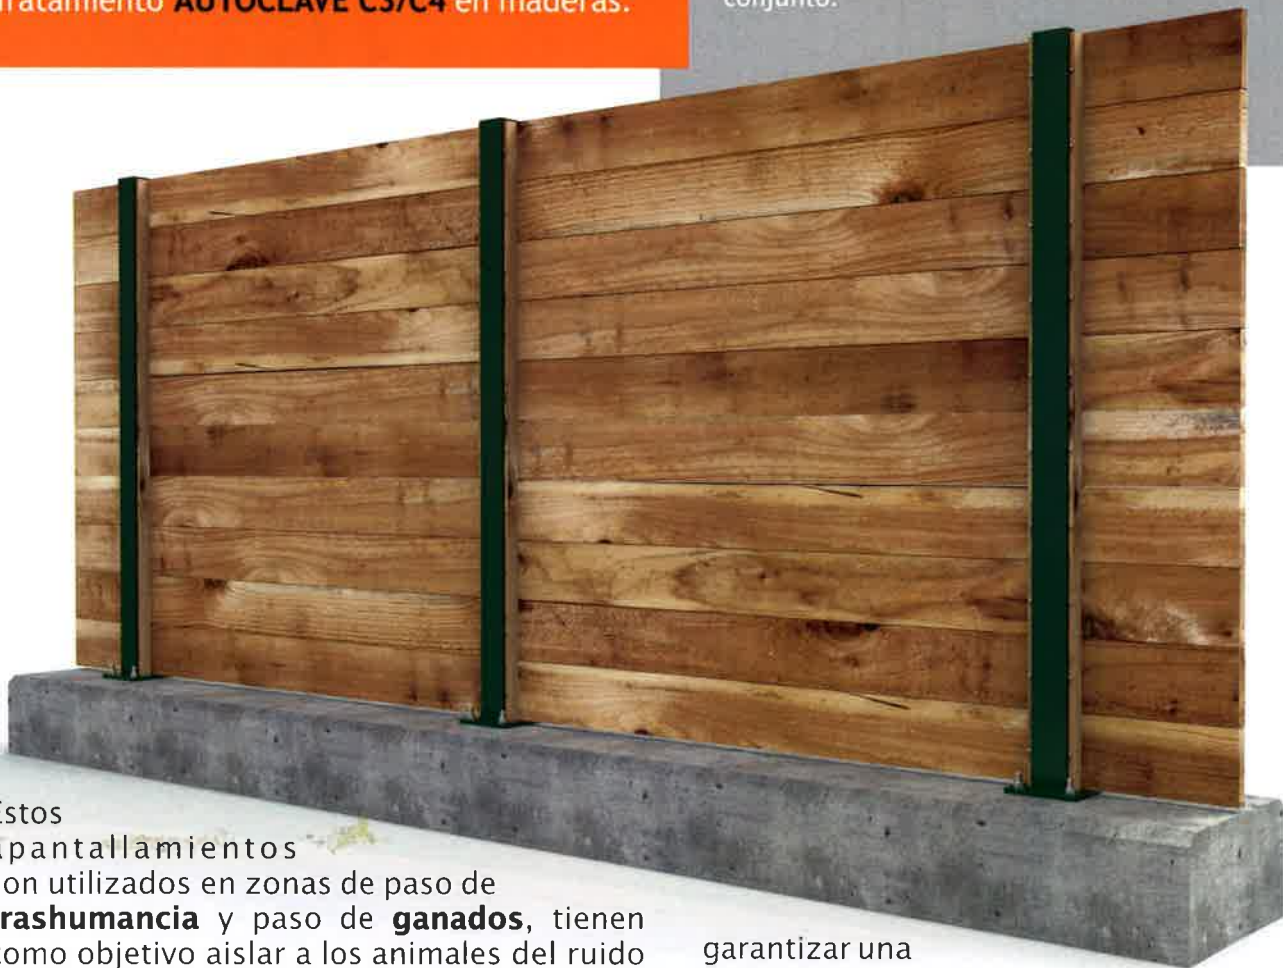
Las pantallas suelen estar formadas por:

**TABLONES** o **ROLLIZOS** de madera de pino opacas o semiopacas, reforzadas en su lado interior mediante macizos cuadrados. Aunque la tipología puede variar según cada proyecto.

**ELEMENTOS METÁLICOS**, suelen ser Perfiles metálicos verticales, variando su medida de altura y anchura dependiendo de cada proyecto. La calidad del acero S275JR -S355 JR, según norma UNE EN 10025 y variando según las exigencias del cliente.

Los elementos metálicos pueden estar galvanizados por inmersión en caliente según norma UNE EN ISO 1461 y su posterior lacado, otros tratamientos alternativos pueden ser granallado con imprimaciones antioxido, incorporando posteriormente el lacado del conjunto.

Estos apantallamientos son utilizados en zonas de paso de **trashumancia** y paso de **ganados**, tienen como objetivo aislar a los animales del ruido del tráfico rodado y ferroviario, así como en algunos casos impedir la visión de los mismos al exterior de las vías o carreteras.
